**Commune:** PLEUMEUR-BODOU  
**Lieu:** Penvern  
**Coquillage:** Coques (*Cerastoderma edule*)

**Commune:** TREGASTEL  
**Lieu:** Bringuillier  
**Coquillage:** Coques (*Cerastoderma edule*)

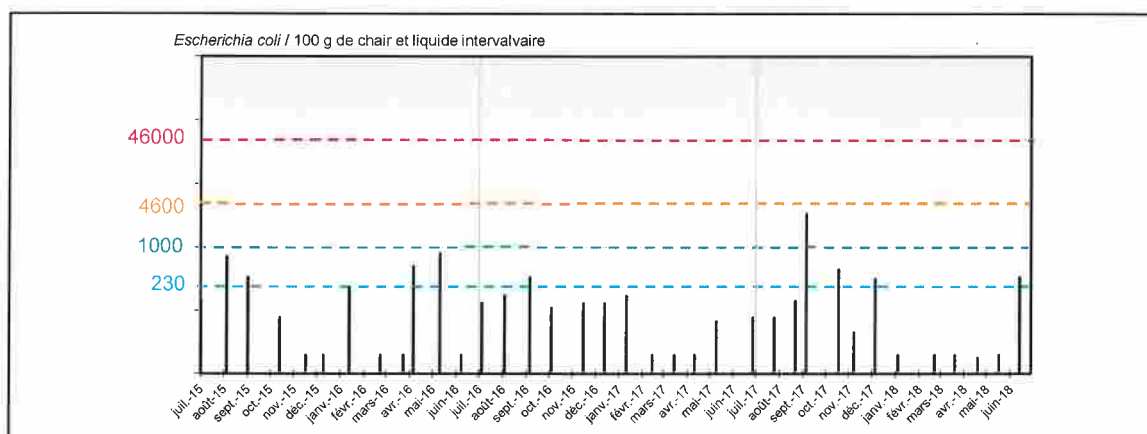
### Evolution des résultats d'analyses bactériologiques

Paramètre	Escherichia coli / 100 g de chair et liquide intervalvaire				
Classes	≤ 230	230 et ≤ 1000	1000 et ≤ 4600	4600 et ≤ 46000	> 46000
Qualité	BONNE	MOYENNE	MEDIOCRE	MAUVAISE	TRES MAUVAISE
Résultats	27	8	1	0	0
Fréquences	75,0%	22,2%	2,8%	0,0%	0,0%

**Ce gisement est de qualité moyenne**

L'amélioration de la qualité sanitaire de ce gisement se confirme. Ce gisement présente une qualité bactériologique moyenne avec épisodiquement des pics de contamination de qualité médiocre.

**La consommation de coquillage ne peut être considéré comme en permanence sans risque pour la santé. La cuisson est un moyen de réduire significativement le risque sanitaire.**

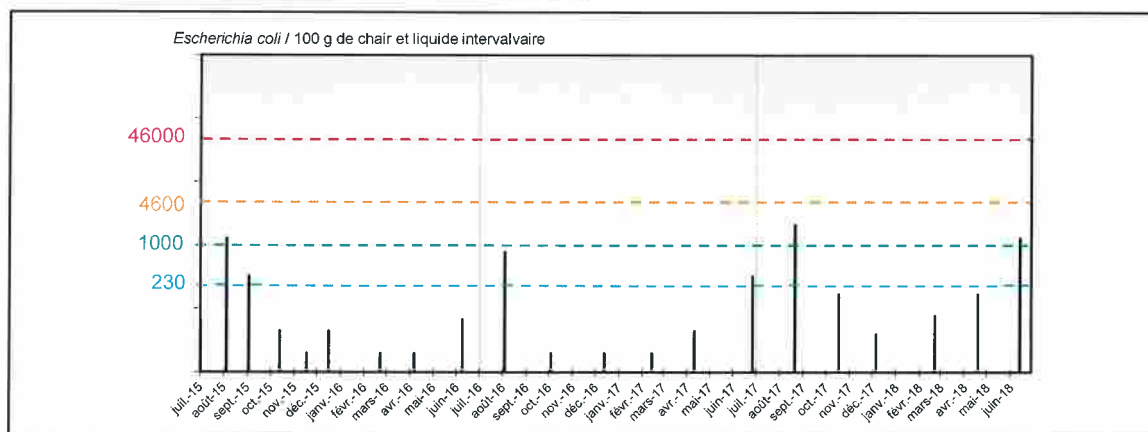
### Evolution des résultats d'analyses bactériologiques

Paramètre	Escherichia coli / 100 g de chair et liquide intervalvaire				
Classes	≤ 230	230 et ≤ 1000	1000 et ≤ 4600	4600 et ≤ 46000	> 46000
Qualité	BONNE	MOYENNE	MEDIOCRE	MAUVAISE	TRES MAUVAISE
Résultats	15	3	3	0	0
Fréquences	71,4%	14,3%	14,3%	0,0%	0,0%

**Ce gisement est de qualité médiocre**

La qualité sanitaire de ce gisement reste fluctuante avec des pics de qualité médiocre.

**La pêche à pied de coquillages est interdite par arrêté préfectoral.**

**Toute consommation serait à l'origine de risques élevés pour la santé, la cuisson ne pourrait réduire suffisamment les risques sanitaires.**
